Technische Information*Technical Information***08/2015****911 GT3 Cup (991)****Antriebswellenmanschetten-Belüftung***Drive shaft boot ventilation***Fahrzeug / Vehicle:****911 GT3 Cup (991)****Bauteil / Part:****Antriebswelle / Drive shaft****Modell / Model****alle / all**

Porsche Motorsport would like to point out that the rubber boots of the drive shaft with part number 991.332.024.8A have to be fitted with a ventilation clip and fixed on their position on the side of the upright.

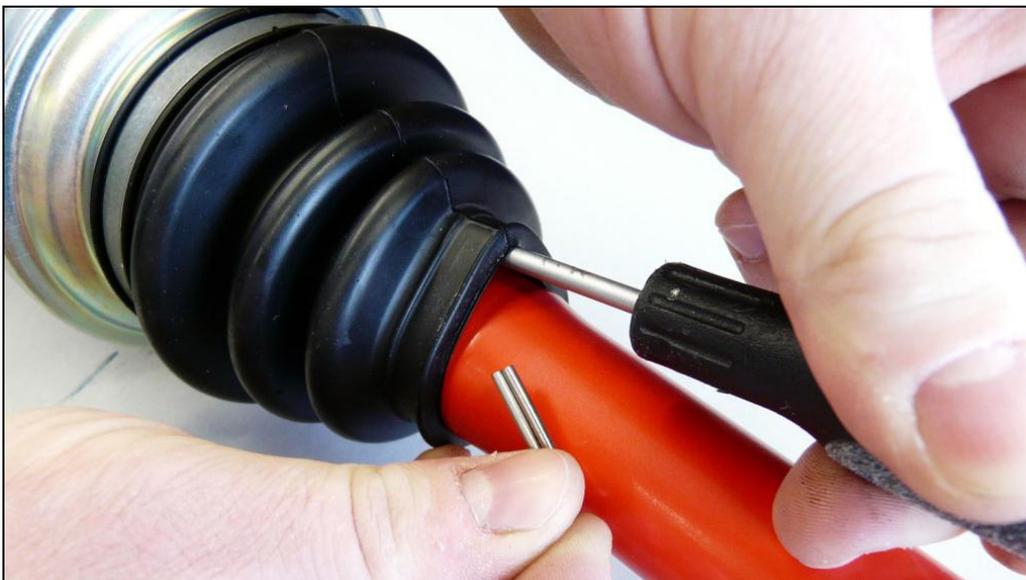
- Manschette reinigen (keine scharfen Reinigungsmittel verwenden)
- Schelle öffnen
- Schraubendreher vorsichtig in Faltenbalg einführen und anheben
- Entlüftungsclip einlegen (bis zum Anschlag einschieben)

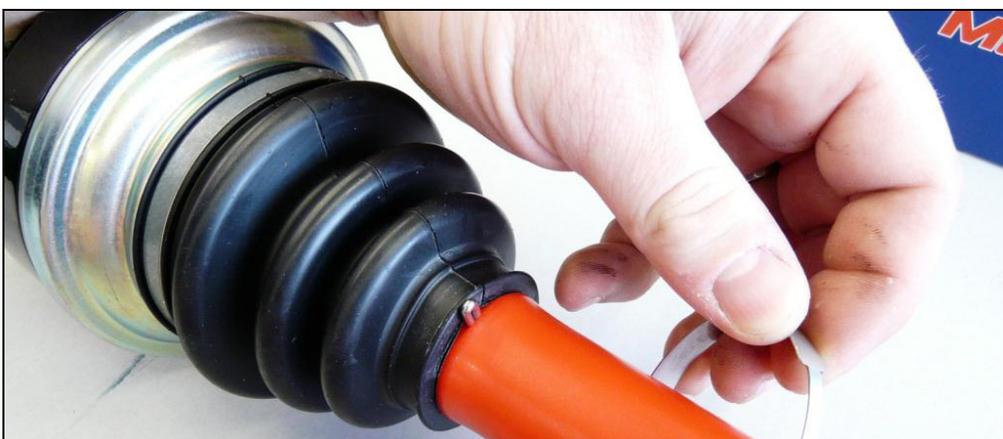
- Schraubendreher aus Faltenbalg ziehen und Sitz des Entlüftungsclips checken

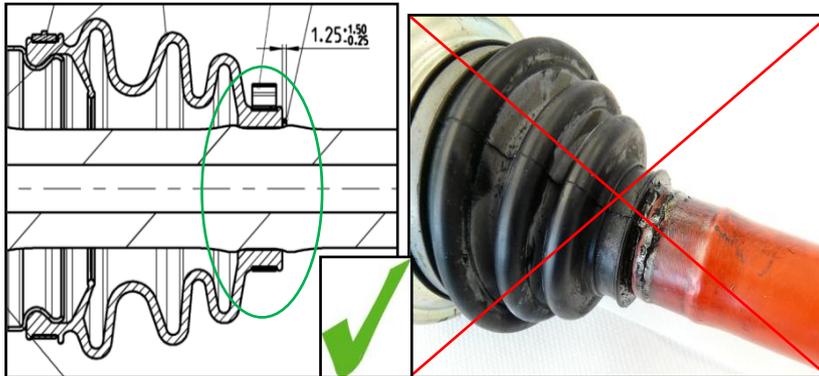
- Faltenbalg auf korrekten Sitz prüfen. Faltenbalg muss zwischen den beiden Erhöhungen auf der Antriebswelle liegen.

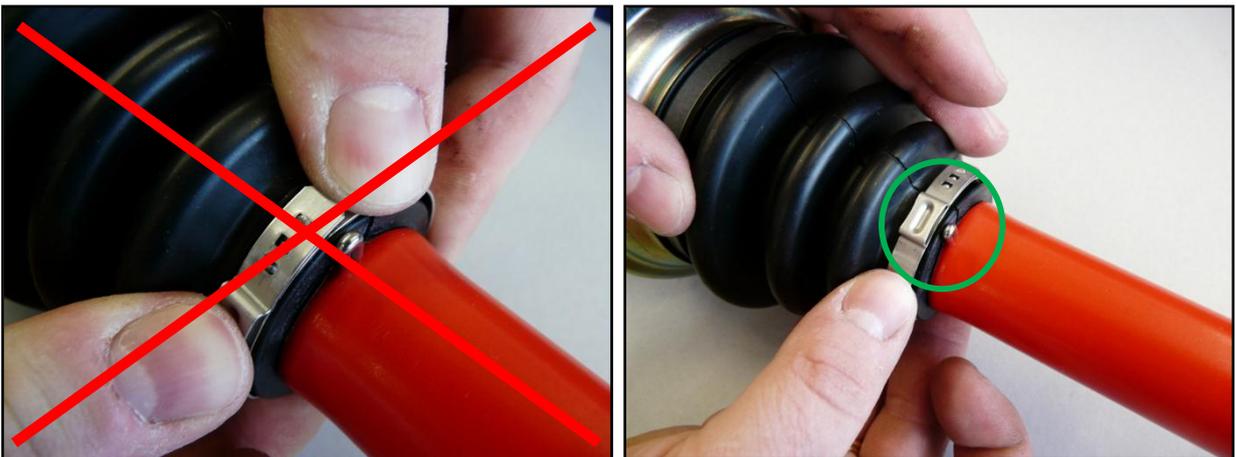
- Schelle auf Faltenbalg führen und auf Faltenbalghals positionieren. Sicherungshaken schließen. Schelle so positionieren, dass Schellenohr über dem Entlüftungsclip liegt.

- Schelle mit Schellenzange festziehen. Sitz der Schelle, des Befestigungsclips und Faltenbalgs prüfen, Faltenbalg auf Beschädigung prüfen.

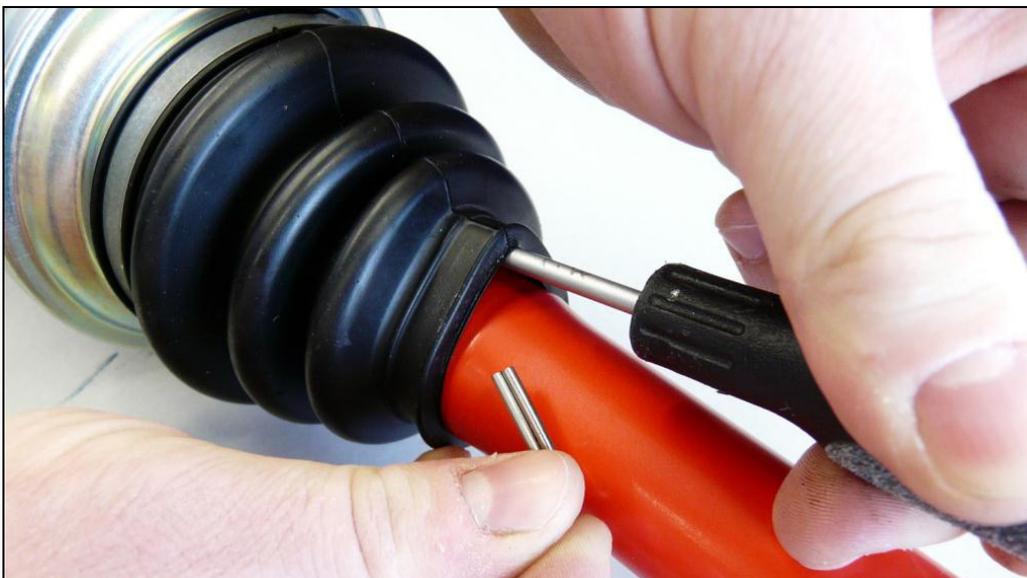
- Clean rubber boot (do not use aggressive detergents)
- Open clamp
- Insert screw driver carefully under rubber boot and lift
- Insert ventilation clip (insert fully until bend)

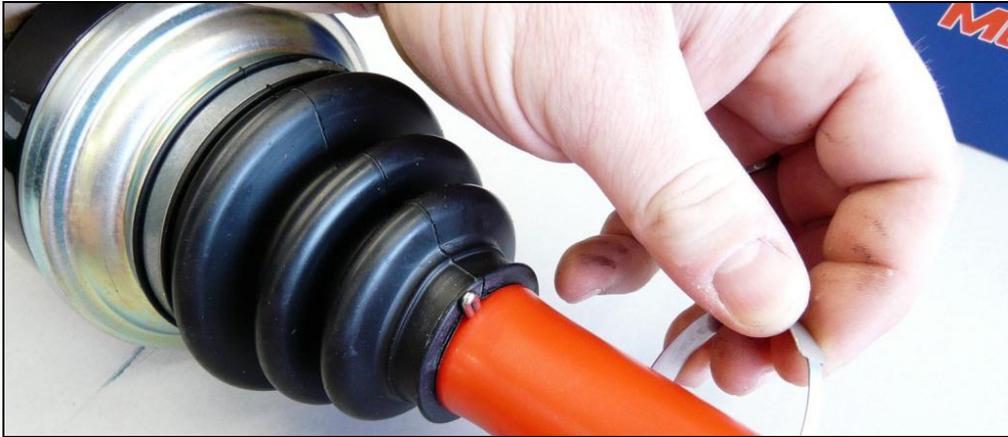
- Pull out screw driver and check correct position of the clip

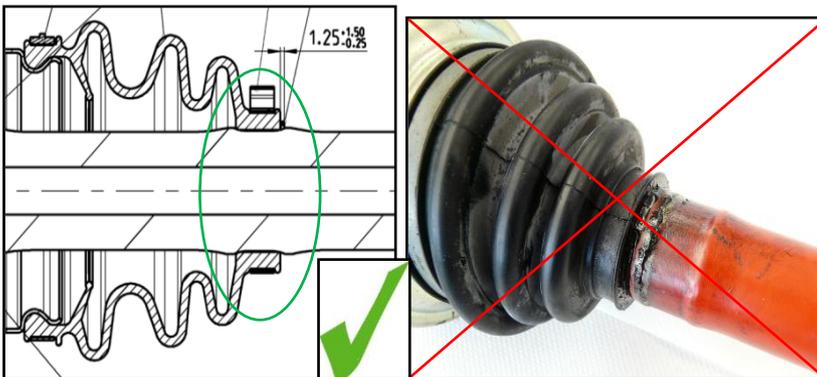
- Check rubber boot for correct position. The rubber boot has to be placed between the two humps on the drive shaft.

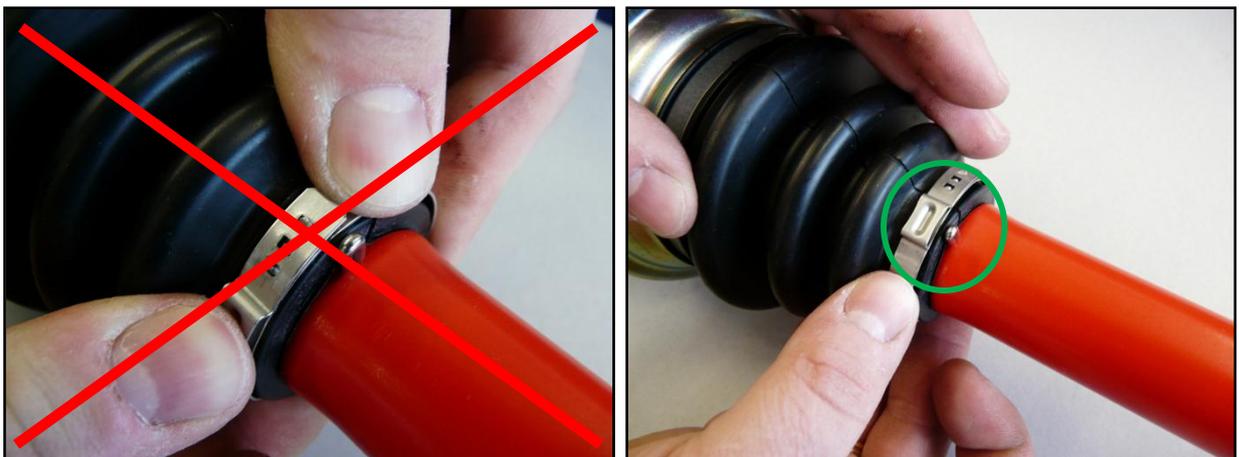
- Guide clamp on drive shaft and position on the rubber boot neck. Close clamp. Position the clamp with the lug of the clamp on top of the ventilation clip.

- Tighten the clamp with the plier. Check position of the clamp and the clip. Check rubber boot for any damage.
